#### **Algemeen Stationsweg en Traverse:**

#### Welstand- en Monumentencommissie

**Blok A: straatzijde Stationsweg**

BLOK B: zijde Traverse

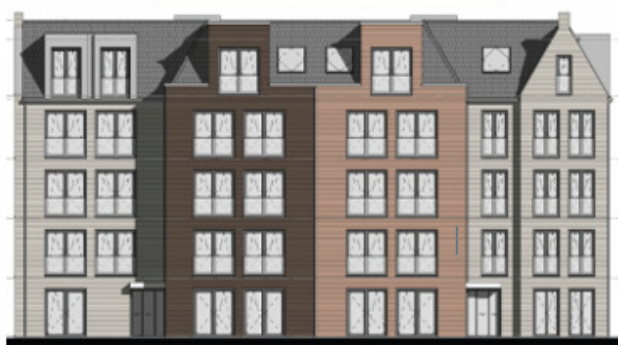
voorgevel

Ingediend plan 25 mei 2023

**Conclusie 31 mei '23** Aanhouden. De geïntegreerde commissie constateert dat de geveltekeningen van het ingediende plan in sterke mate afwijken van het goedgekeurde plan van 17 oktober 2023. De commissie wenst graag overleg met de aanvragers.

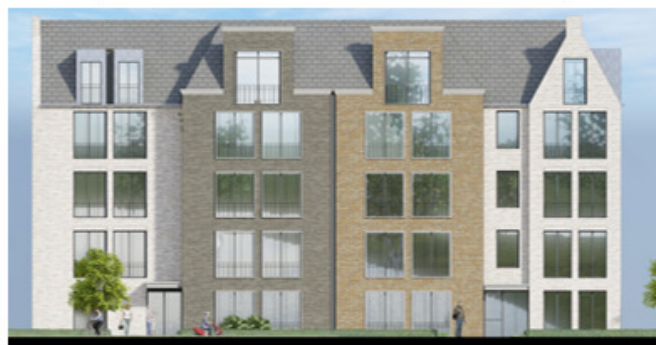
voorgevel

Goedgekeurd ontwerp 17 oktober 2022

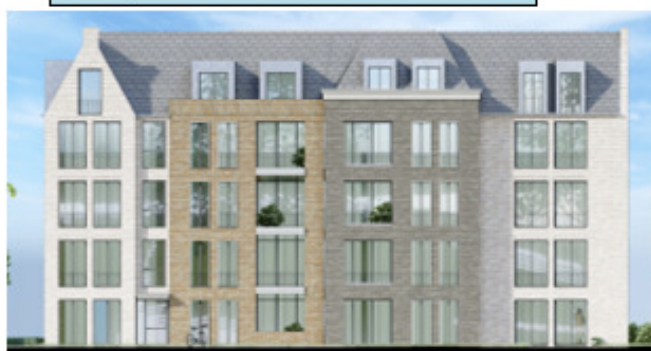
voorgevel

Goedgekeurd ontwerp 17 oktober 2022
